Élaboré par bhs ad	Vérifié par	Approuvé par	Date 29/09/2022
Support moteur			Modifier
			Feuille 1 / 1

Conçu par bts abt	Vérifié par	Approuvé par	Date	Date	29/09/2022
Discque			Modification	1 / 1

Conçu par bts ati	Vérifié par	Approuvé par	Date 01/10/2022
Adaptateur		Modification	Feuille 1 / 1

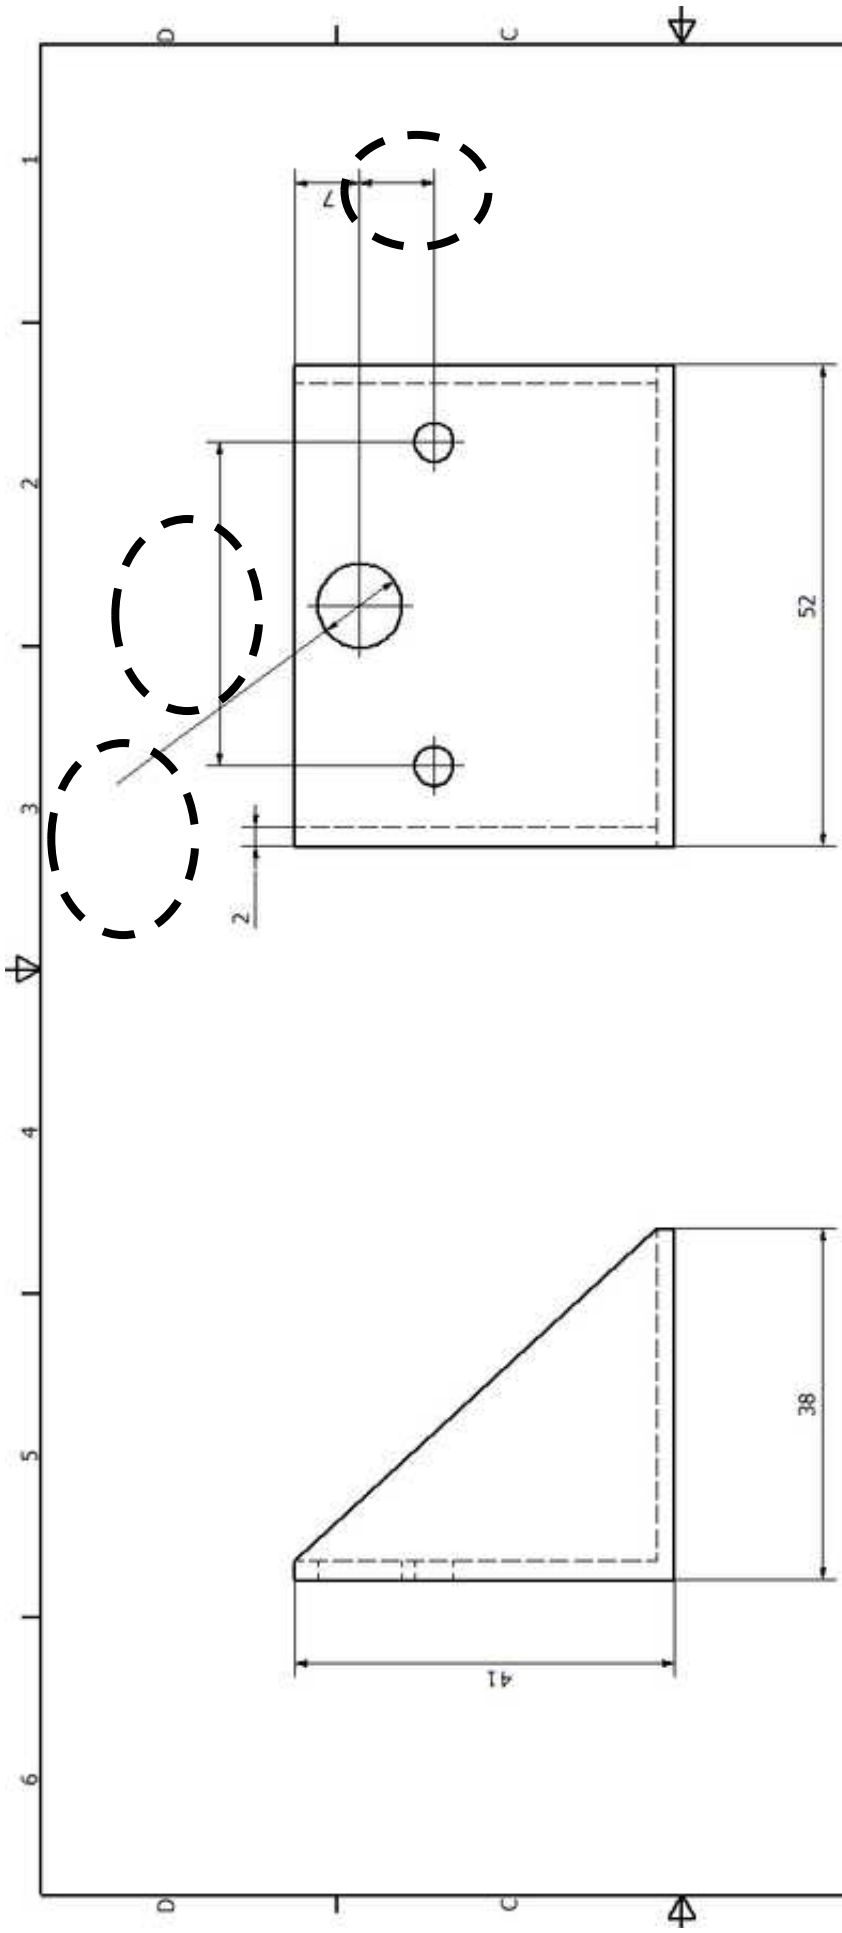
Les trois cotes manquantes sont à trouver dans la documentation du moteur ; elle est en ligne.

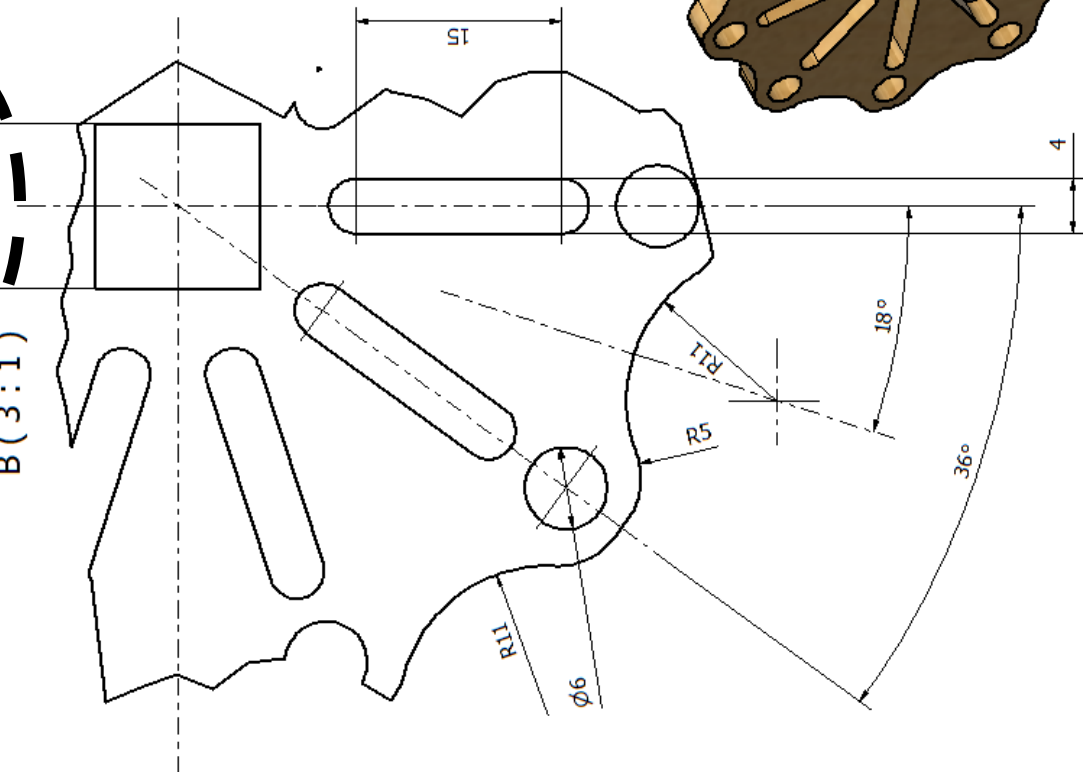
B (3 : 1)

Réseau circulaire avec 10 occurrences.

Cotes manquantes :  
A VOIR avec l'équipe  
Qui s'occupe de l'adaptateur
